受注番号	8715108
------	---------

分析・試験報告書

SUIFULL 吸引アダプターチャコールフィルター元素分析

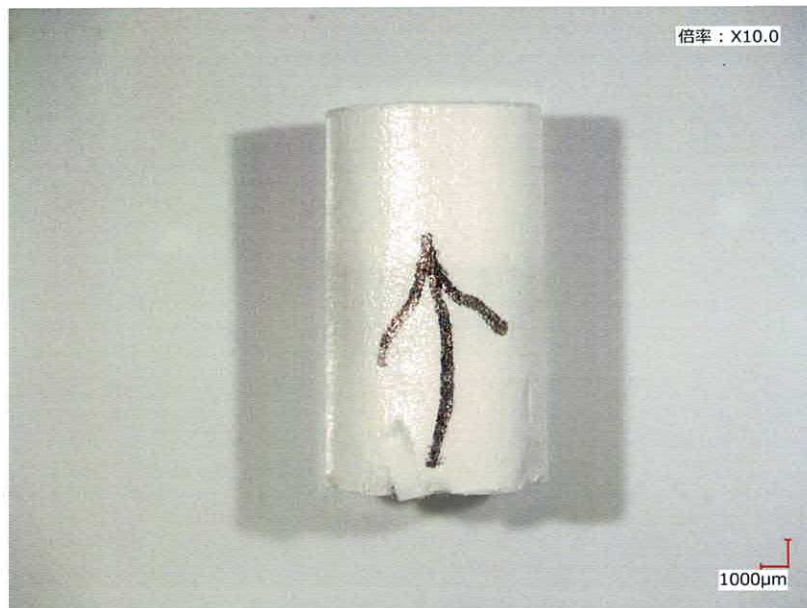
写真-1 チャコールフィルター 側面 OM 写真

OM 写真を写真-1～写真-2 に示した。

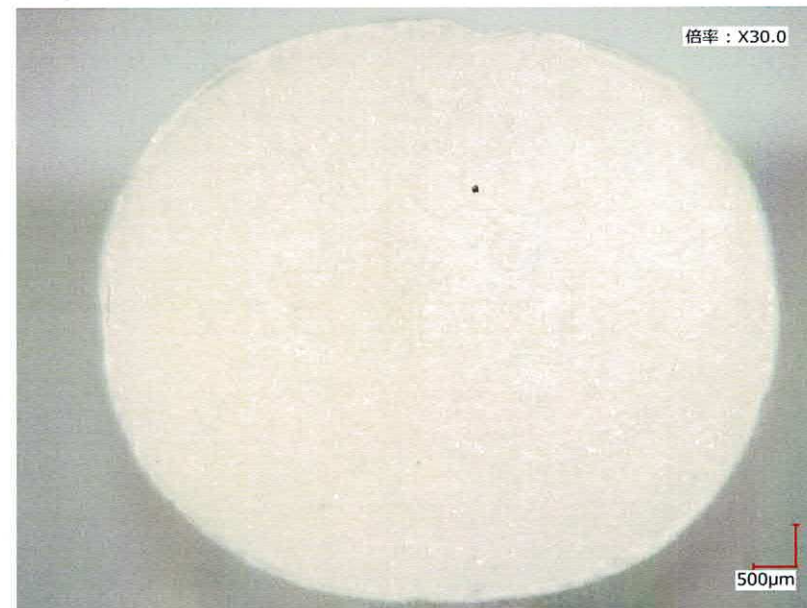
写真-2 チャコールフィルター 表面(水側) OM 写真

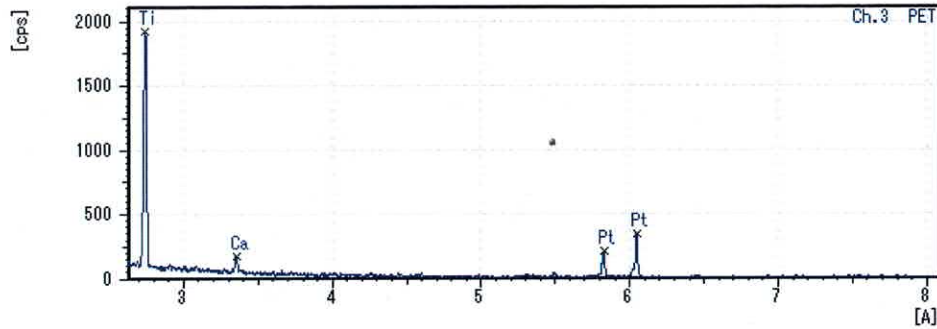
File Name : 8715108-04res
 File Comment : チャコールフィルター
 Position Comment :
 Acc.V(kV) = 15.0, Beam Size(um) = 100, B.C.(uA) = 0.1046, S.C.(uA) = 0.0784

----- Quantitative Correction Calculation -----
 Correction = ZAF2
 Coating Element = Pt

図-1 チャコールフィルター EPMA 結果

EPMA 結果を図-1 に示し、定性・半定量結果を表-1 に示した。

試料からは C, O, Ti, Ca が検出され、Ni, Co, Mn, Al, La, Ce, Pr, Nd, Sm, Mg, Zr, Cr は検出されなかった。
